## POLIMATERICITA' DI UN CARTELAME SETTECENTESCO E DEL SUO RESTAURO CONSERVATIVO STRUTTURALE

Si presenta il restauro, effettuato nel corso Restauro Dipinti Antichi e Opere Contemporanee Polimateriche presso la scuola di restauro della Fondazione EnAIP Lombardia, di un cartelame rappresentante la Deposizione, realizzato da Tommaso Carrega alla fine del sec. XVIII. Si tratta di un'opera costituita da cartoni sovrapposti fra di loro, fatti aderire ad una tela e successivamente ad una struttura lignea di sostegno, sagomati perimetralmente ed anche internamente, con un interessante effetto di "vuoti e pieni", dipinti a tempera. La caratterizzazione degli elementi costitutivi e la valutazione del loro degrado sono state eseguite anche in funzione di uno studio sistematico, in corso, sulle tecniche esecutive dei cartelami liguri a confronto con quelli francesi e corsi in particolare. Il restauro è stato progettato con l'obiettivo di garantire la conservazione futura, senza alterare la percezione delle caratteristiche strutturali ed estetiche originarie pur con il ricorso a interventi drastici di smontaggio e ricomposizione delle parti.

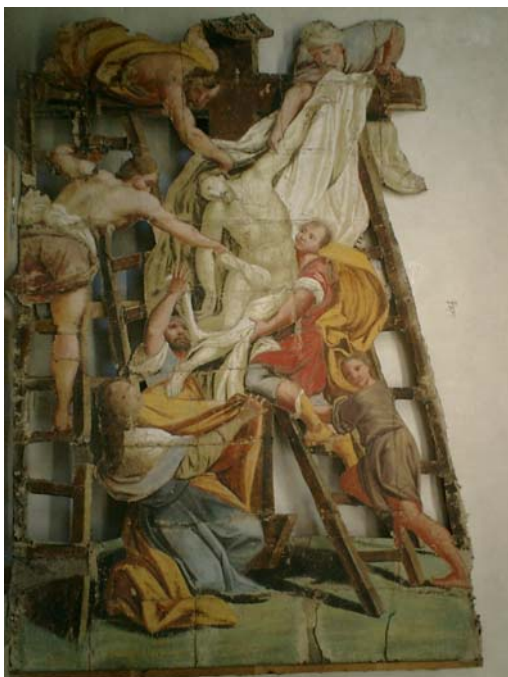
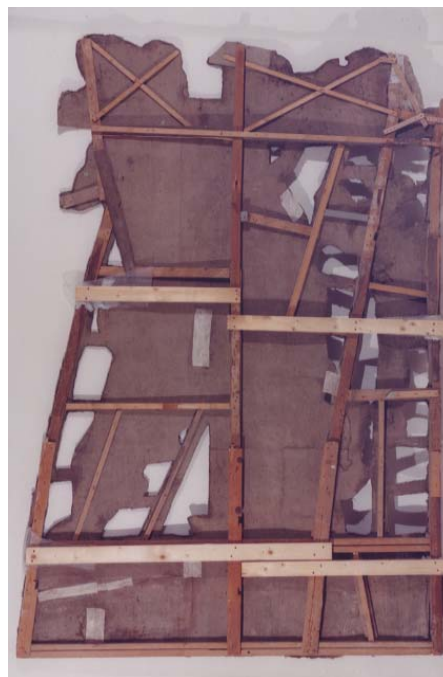
**Figure 1 e 2.** il recto e il verso del cartelame

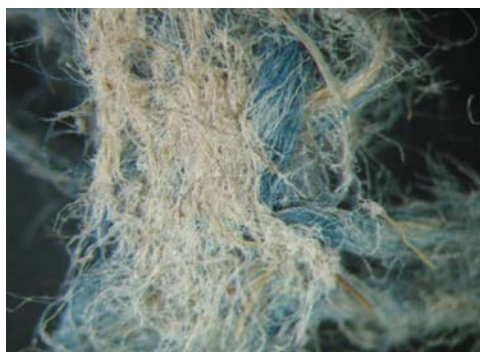
L'agglomerato è costituito da una miscela di fibre vegetali prevalentemente da lino, canapa e cotone.

Si osservano anche tracce di materiale vegetale non identificabile (probabilmente paglie) e di fibre di lana, oltre a materiale estraneo (pigmenti colorati).

**Figura 3** . Aspetto dell'agglomerato

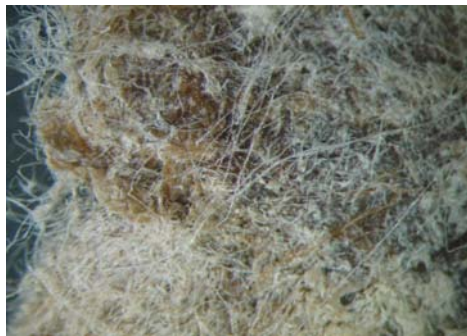
- “Cartone” perimetrale: agglomerato di fibre non colorate  
Fibre di canapa, lino e di altro materiale fibroso vegetale non identificato. Non si osserva la presenza di materiale estraneo. Le fibre di canapa appaiono degradate per una evidente sfibrillatura.

**Figura 6.** Aspetto superficiale dell’agglomerato

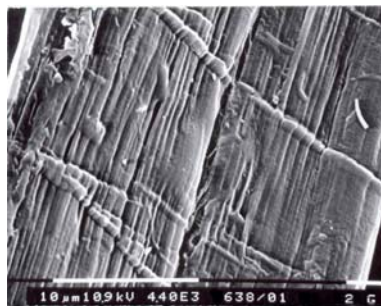
**Figura 7.** particolare di fibre di canapa  
(Esame SEM) (4400X)

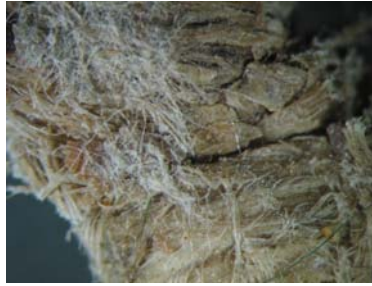
Fibre di canapa evidentemente sfibrillate, fibre di lino, fibre di cotone in tracce e di altro materiale vegetale non identificato. Si osserva la presenza di materiale estraneo incrostante di probabile origine amidacea.

**Figura 9** . Aspetto superficiale dell’agglomerato

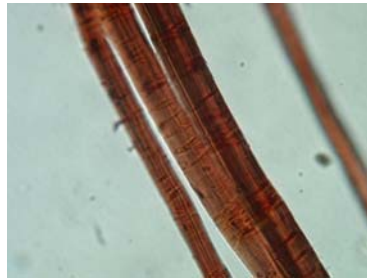
**Figura 11.** 25 x fascio di fibre di canapa

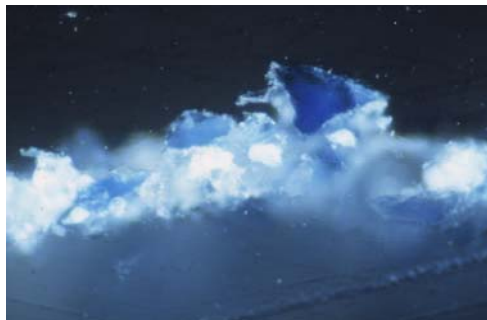
**Figura 12.** L’analisi mostra la presenza di smaltino con carbonato basico di piombo, il legante è di natura proteica

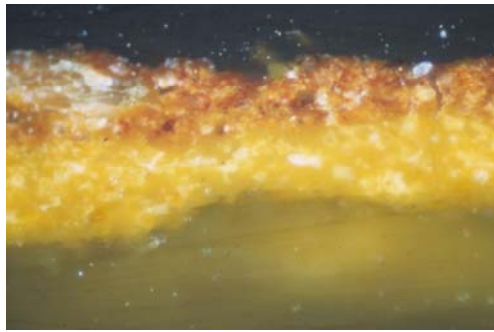
**Figura 13** . Il pigmento risulta costituito da ocre gialle , rosse e da solfuro di mercurio in presenza di carbonato basico di piombo, il legante è di natura proteica

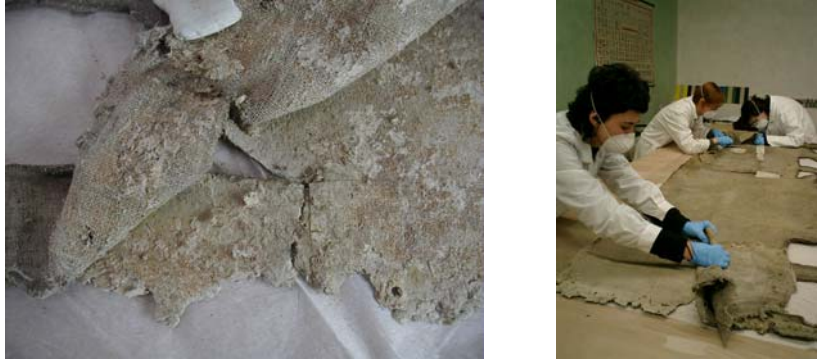
Figure 15 e 16 . la rimozione della tela dal cartone

A questo punto si è asportato il supporto cellulosico tessile: nei punti in cui vi era la presenza solo di collante proteico si è operato con acqua e ammoniaca, mentre nelle zone che presentavano anche collante sintetico la superficie della tela è stata

inumidita con acetone in modo da permettere il parziale rigonfiamento dell'adesivo. Durante la "sfoderatura" si è operato in modo da mantenere intatta la tela perché essa è stata riadesa alla struttura finale.

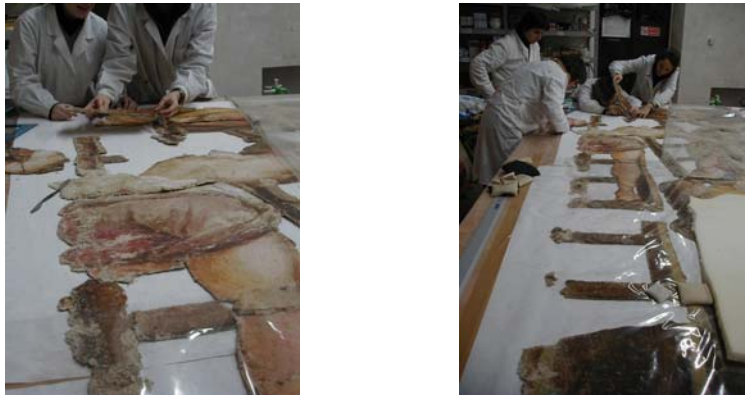
Figure 17 e 18 . la fase di smembramento e ricostruzione della scala e della figura su di essa

Si è poi effettuato il riposizionamento delle porzioni di cartone staccate e adese in posizioni non originali. Questa operazione è stata necessaria in particolare sul lato perimetrale sinistro (scala) in quanto le parti danneggiate e staccatesi nel tempo erano state riattaccate in modo approssimativo: si è recuperata così la corretta collocazione in particolare della gamba e del piede della figura di sinistra.

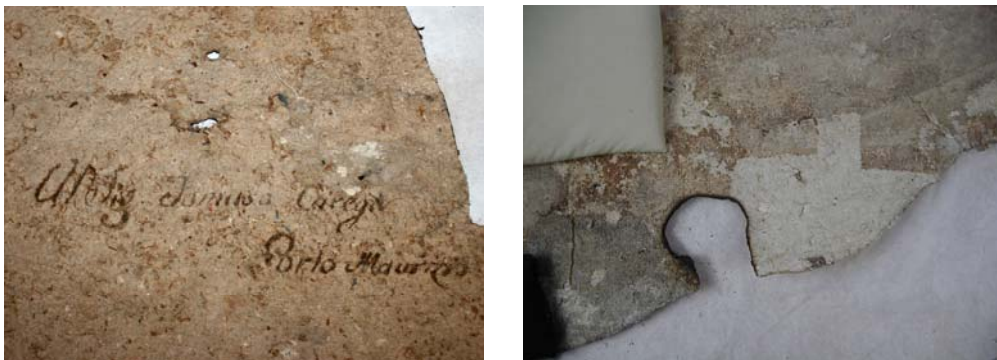
Figure 19 e 20 . la firma dell'artista e la fase di pulitura del cartone

Durante la rimozione della tela abbiamo scoperto, nella parte inferiore destra, la firma dell'artista. Rimossa tutta la tela, si è pulita a bisturi la superficie del cartone dai residui di adesivo proteico e vinilico.

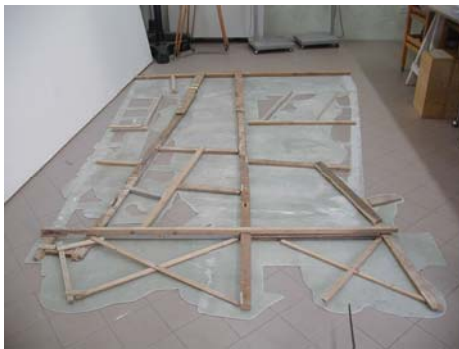
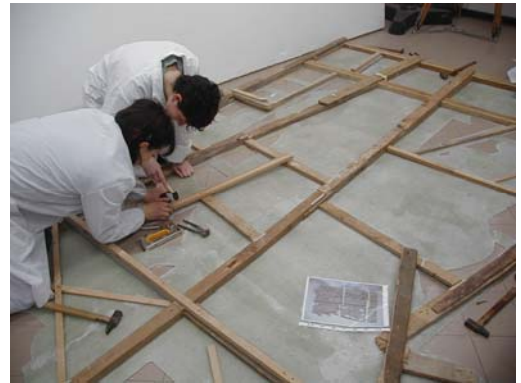
Figure 21 e 22 . dima della struttura lignea sul vetroresina

Sul pannello unico in vetroresina di 1 mm circa di spessore, incolore, si sono prima di tutto riportare le corrette posizioni delle assi del telaio

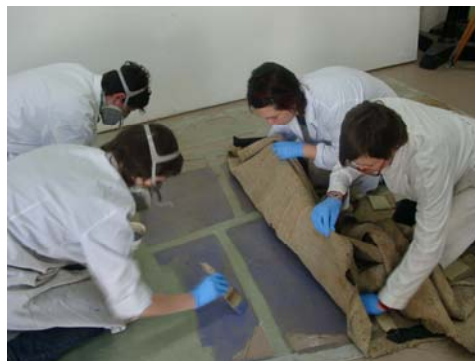
Figura 23. adesione della tela alla vetroresina solo in corrispondenza dei vuoti della struttura lignea

Sul verso della lamina di vetroresina è poi stata fatta aderire la tela originale, ritagliata ed asportata nelle zone in cui poi torneranno ad essere adese le assi originali del telaio (qui il vetroresina rimane a vista fino all'adesione delle assi del telaio) con Plectol B500 t.q. montato con toluolo al 4% e caricato di pigmenti per renderlo più simile al colore della tela.

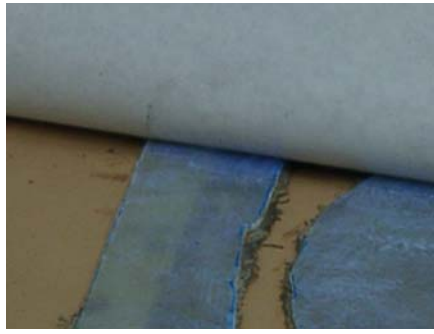
**Figura 24.** adesione del TNT sul recto del vetroresina

A questo punto la lamina di vetroresina è stata capovolta e si è proceduto all'adesione dello strato di sacrificio in TNT 80. L'adesione è stata realizzata con Plextol B500 t.q. montato con toluolo al 4%.

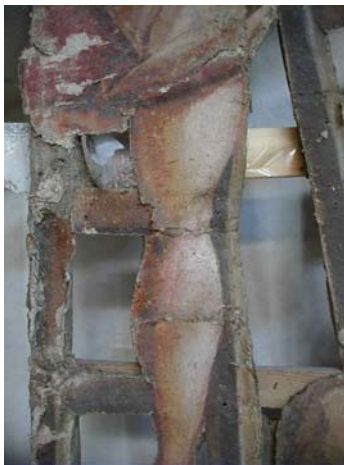
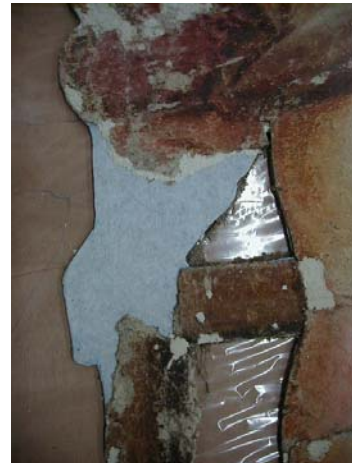
**Figure 25 e 26** . particolare prima e dopo la ricostruzione del piede

Le lacune di supporto sono state colmate con polpa di cellulosa con aggiunta di metilcellulosa. Come ultima fase, l'intervento di reintegrazione pittorica è stata eseguita con materiali diversificati: pastelli, acquarelli, pigmenti pressati a seconda della zona e delle esigenze estetiche.

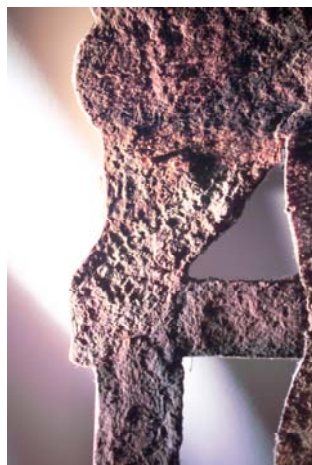
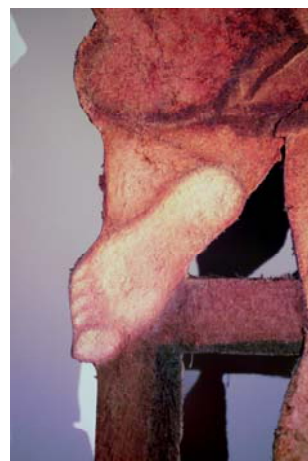
**Figure 27 e 28** . finale del particolare ricostruito a luce radente e diffusa

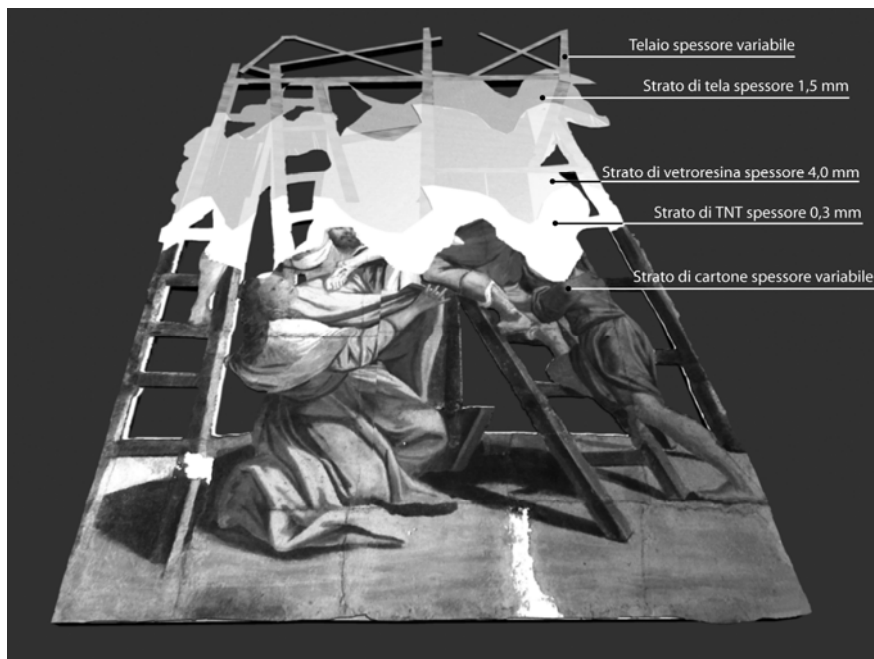
Figura 29 . La successione degli strati a restauro ultimato

Come ultima operazione si è proceduto alla riadesione delle assi del telaio originale alla vetroresina con resina epossidica caricata con fibre di vetro applicata direttamente sulla lamina in corrispondenza degli spazi lasciati in precedenza liberi dalla tela.
