## **STRUTTURAZIONE PULSANTE: IL RESTAURO DEL MOVIMENTO, DELLA PERCEZIONE COMPLESSA E DEL MATERIALE**

**Giovanna C. Scicolone \*, Luca Cancogni\*\***

##### **Abstract**

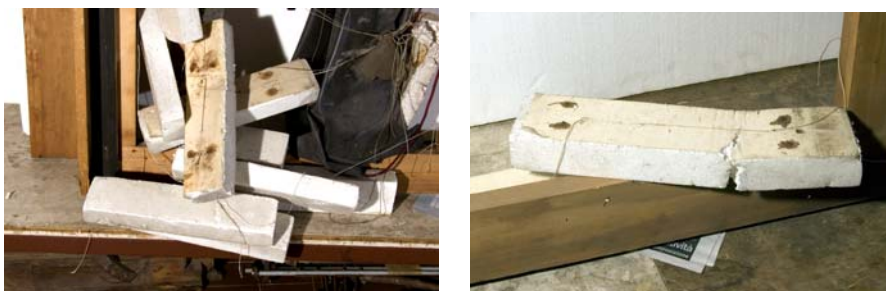
Le strutture lignee, in pioppo e legno esotico, presentano depositi di sporco di diversa origine, sono annerite a causa dell'utilizzo di liquidi lubrificanti, sono lacunose, presentano componenti distorte. Il colore nero, acrilico, che Colombo aveva steso sul perimetro ( per dare più profondità ottica alle fessure tra i mattoncini in polistirolo e il telaio) è opacizzato. Una struttura presenta un evidente distacco dell'asse superiore che è anche spaccato in due parti con una notevole perdita di regolarità dimensionale. Le parti esterne (quelle visibili allo spettatore) e quelle interne, in corrispondenza della colorazione nera applicata sulla struttura lignea, sono trattate con una vernice protettiva che con il tempo si è alterata. I mattoncini di polistirene espanso sono ricoperti da depositi di vario genere, sono anneriti, lacunosi, e hanno perso quel candore e quella regolarità che rendevano possibile l'inganno visivo di comporre un muro omogeneo, regolare. L'EPS possiede un'elevata capacità di resistere a condizioni estreme ma la continua esposizione alle radiazioni ultraviolette causa un ingiallimento e un infragilimento della superficie che porta allo sbriciolamento, alla perdita di materiale e a modificazioni strutturali. L'EPS, infatti, non è costituito da sfere tenute assieme da un legame chimico, ma bensì da un legame fisico indotto dalla presenza dell'agente addensante ed è, quindi, facilmente soggetto al degrado meccanico. Una caratteristica del polistirene, inoltre, è la sua capacità di caricarsi elettrostaticamente, attraendo particolato atmosferico.

**Figure 9 e 10 .** I mattoncini rimasti nel terzo pannello

Dopo un lungo approfondimento sull'artista, grazie a chi lo conobbe e lavorò con lui, si è scelta la completa sostituzione dei mattoncini, con la stessa densità e, ovviamente, dimensione di quelli originali. Questo perché il “muro pulsante” deve avere una tonalità cromatica omogenea, per far scaturire nell'osservatore l'idea di un muro che respira. Si sono quindi sostituiti i mattoncini utilizzando dei pezzi espressamente realizzati. Si è comunque intervenuti sugli originali, pulendoli dai depositi di sporco di diversa origine. Dopo la pulitura si è rilevata una inevitabile differenza cromatica fra i diversi pezzi, dovuta al fatto che ormai col tempo lo sporco è

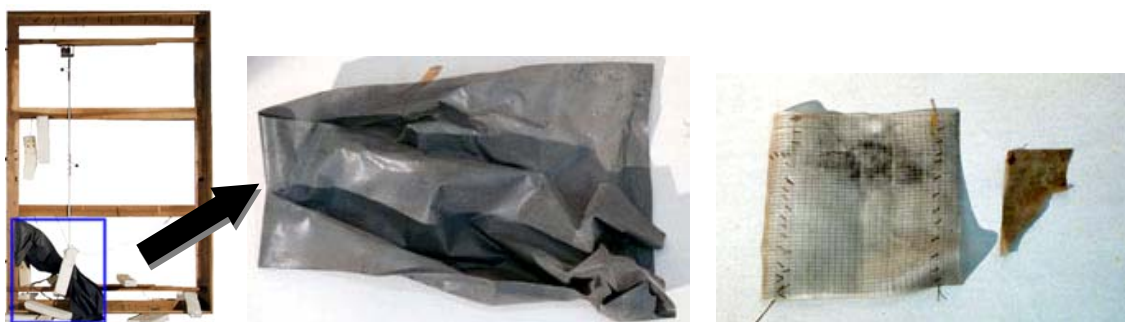
Le strisce di pvac nere sono completamente deformate, irrigidite e infragilite e il pvac trasparente (con struttura tessuta in fibra di vetro all'interno) utilizzato per attenuare la pressione dei tubolari metallici sul polistirolo è accartocciato e non più flessibile come un tempo. I fili di spago sono completamente degradati e spezzati. La gomma piuma è presente solo in residui, infragiliti e ingialliti, rimasti vicino alla chiodatura.

**Figure 11 , 12 e 13 .** degrado dei diversi tipi di pvac

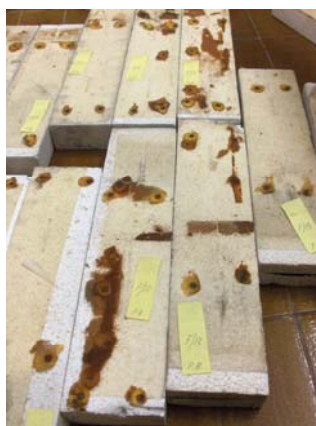
**Figura 14.** Sui mattoncini, dal retro, sono visibili i ritagli di pvac e i residui di gomma piuma di colore marrone

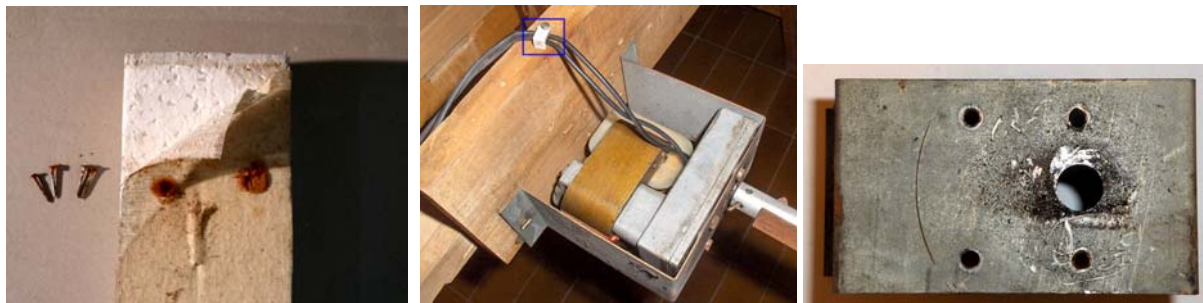
I chiodi che tengono ancorato al telaio ligneo il sistema di fili orizzontali e verticali collegati ai mattoncini di polistirolo e ai fogli di P.V.Ac sono arrugginiti e per la maggior parte non riutilizzabili. Le molle, che hanno la funzione di accompagnare dolcemente il movimento delle fila dei mattoncini, non hanno più corsa e alcune viti ,che hanno la funzione in parte di tenere l'ultima fila di mattoncini e tengono i cuscinetti a sfere aderenti al telaio ligneo,sono arrugginite e non più funzionali. I cuscinetti a sfere, che hanno il compito principale di contenere verticalmente il movimento rotatorio dei tubolari, sono arrugginiti, come del resto tutte le componenti metalliche , ed hanno perso la loro originaria funzionalità.

Figure 15,16 e 17 . Condizione dei chiodi e particolari di un motorino

I due motorini originali, prodotti dalla AUTOM di Milano, presentano un riduttore collegato ai tubolari che riduce la velocità rotatoria. Il motorino mancante è stato realizzato con le stesse caratteristiche .Gli elementi metallici e meccanici sono presenti solo sul retro dell'opera e hanno solo un obiettivo funzionale. Si sono utilizzati dei convertitori di ruggine e si è decisa la sostituzione di alcuni elementi, come nel caso di alcuni chiodi e viti che tengono il sistema dei fili verticali ed orizzontali Per il fissaggio sul telaio si sono utilizzate delle nuove graffette zincate, maggiormente resistenti all'ossidazione nel tempo. Il recupero dei cuscinetti radiali rigidi a sfere non era possibile, perché, al loro interno, le sfere non hanno più quella protezione liquida/plastica che le protegge, le lubrifica per evitare che si blocchino nel tempo: si sono, quindi, sostituiti con altri della stessa tipologia di quelli utilizzati in passato dall'artista. I tubolari presentano solo ossidazione in corrispondenza dei pressori, senza però aver perso il movimento che riguarda le rotelle di plastica che vanno ad imprimere la pressione direttamente sul retro dei mattoncini. Le molle a trazione a doppia asola sono state sostituite con simili in acciaio. Si sono poi applicati nuovi fogli di plastica trasparente e , successivamente, tre grandi strisce di plastica nera semplice, che servono per proteggere ulteriormente il muro di polistirolo dall'attrito dei pressori. Al posto del comune spago originale si è usato del filo di polipropilene stabilizzato ("treccia di nylon"); al posto della tela pvac si è utilizzata una tela di nylon, e si è utilizzato la stessa gommapiuma bianca e di spessore minimo (all'incirca 1 cm) di quella originale. Le parti sono state incollate con il Plectol B 500. Si sono quindi rimontati i tubolari e i motorini elettromeccanici sull'opera.

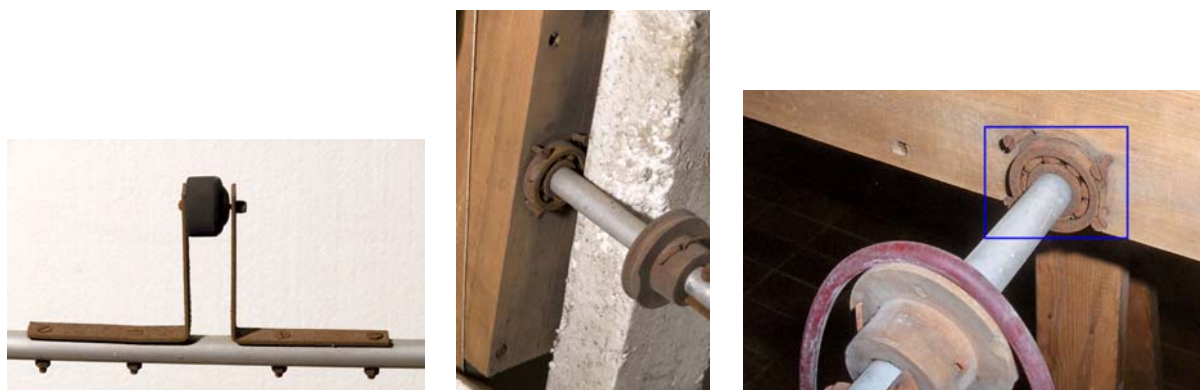
Figure 18,19 e 20 . Particolari dei tubolari e di un cuscinetto a sfera

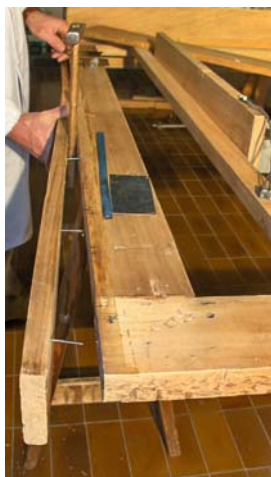
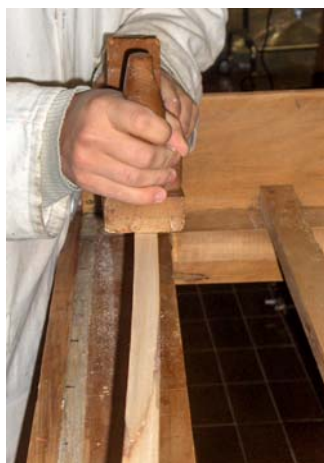
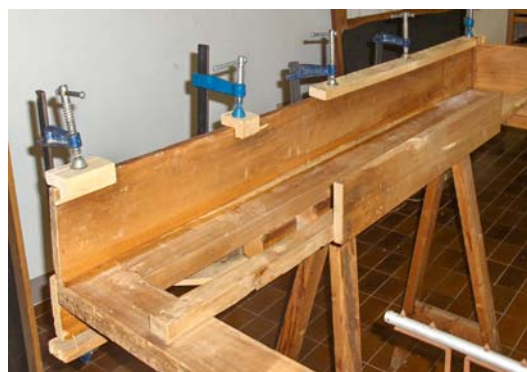
Figure 23,24 e 25 . Interventi conservativi sulla struttura

Tutte le componenti dell'opera sono state smontate. Per quanto concerne la struttura lignea tutte le assi sono state pulite con mezzi meccanici e chimici prima di passare al restauro strutturale. Le spaccature sono state riassemblate con adesivi vinilici ed epossidici a seconda della resistenza specifica richiesta.

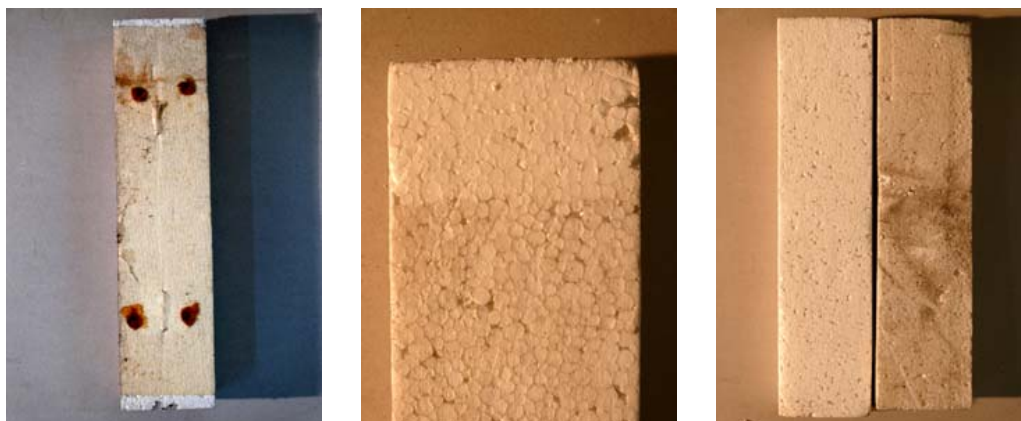
**Figure 26,27 e 28 .** La pulitura dei mattoncini

penetrato in maniera disomogenea all'interno del polistirolo : l'accostamento tra i mattoncini originali con quelli nuovi evidenzerebbe una sostanziale differenza cromatica.

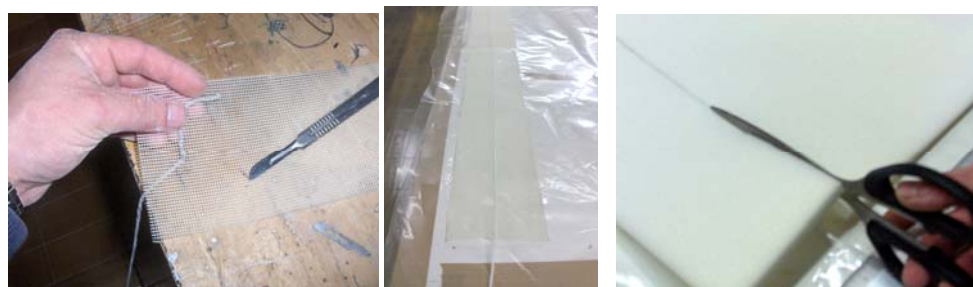
**Figure 29,30,31.** La preparazione dei mattoncini

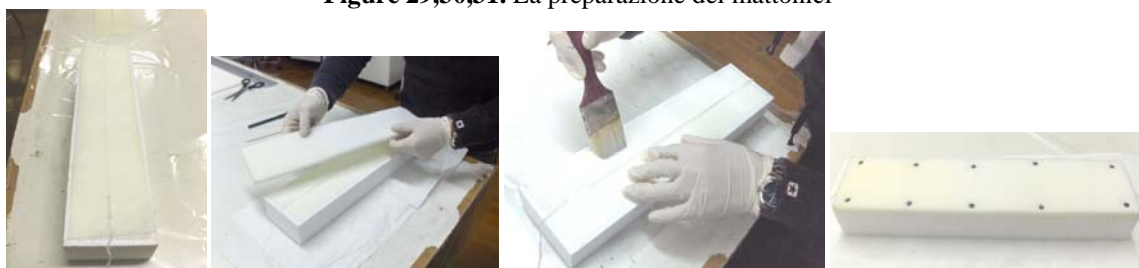
**Figure 32,33,34,e 35 .** Le varie fasi di applicazione della tela di nylon, dei fili e della gommapiuma

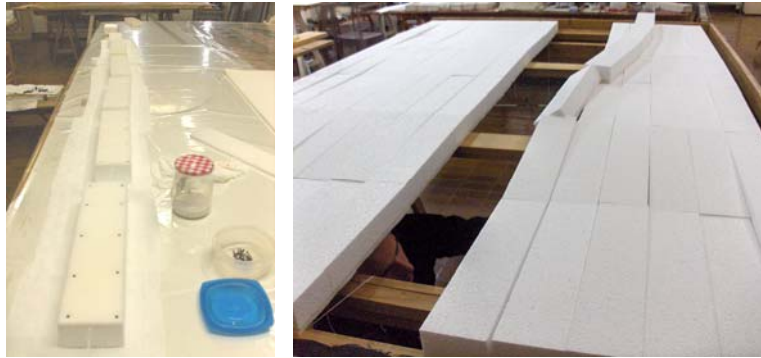
**Figure 36 e 37 .** Fissaggio completo delle file dei mattoncini sul telaio-

Il filo di nylon è stato annodato con il “nodo alla pescatora”, che si stringe sempre di più nel momento in cui gli viene esercitato un tensionamento. Per fissare i fili verticali dei mattoncini di polistirolo sulle molle a trazione a doppia asola, si è utilizzato il “nodo all’inglese semplice”, rispetto ai nodi originariamente utilizzati dall’artista, perchè permette una regolazione continua del tensionamento dei fili, che con il tempo ovviamente cede .

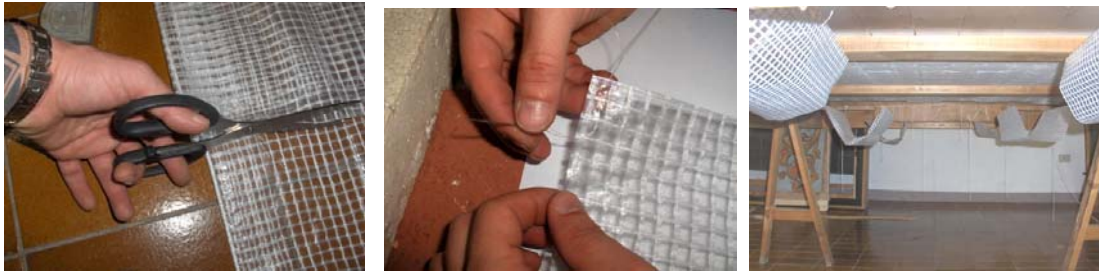
**Figure 38,39,40 .** le nuove strisce di protezione

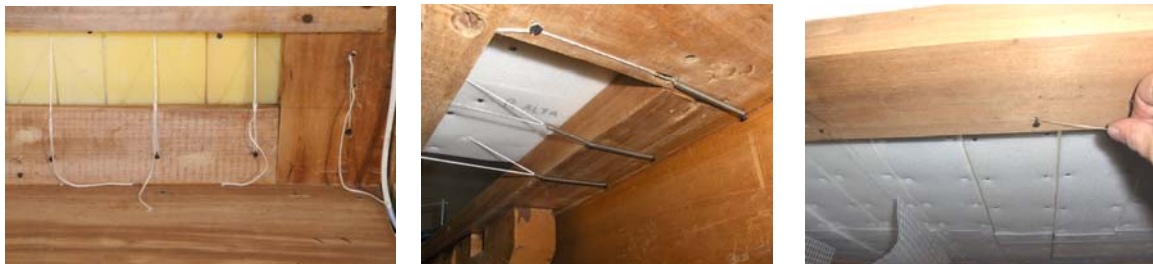
**Figure 41, 42 e 43 .** il tensionamento di fili di nylon

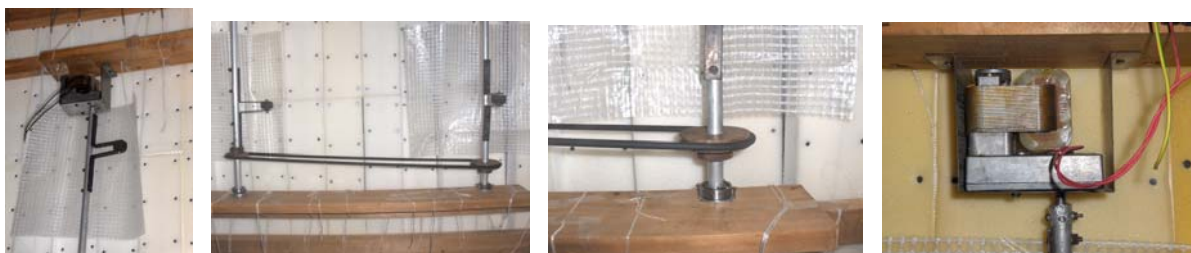
**Figure 44,45,46 e 47 .** particolari dei cinghioi e di un motorino

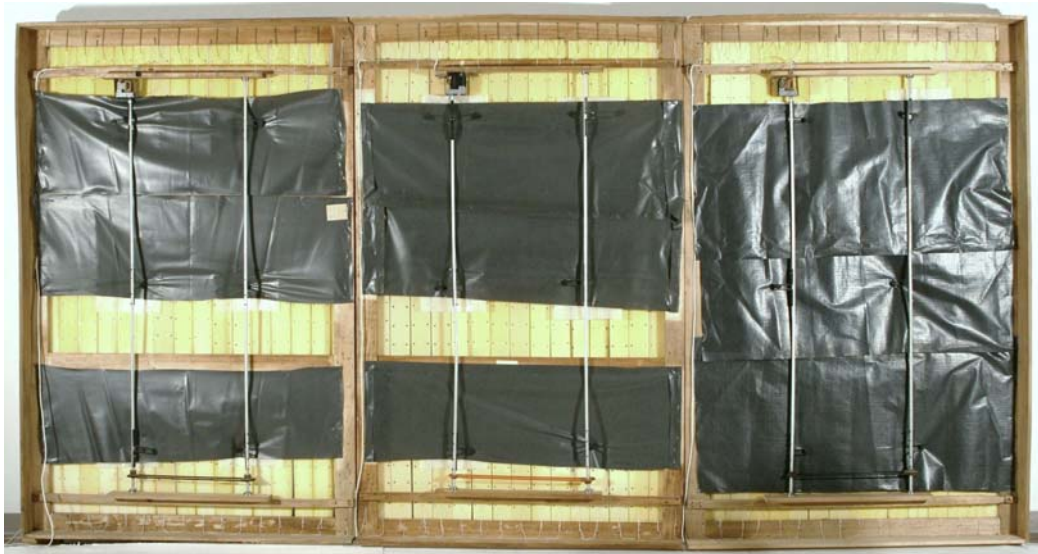
**Figura 48** . il verso dopo il restauro

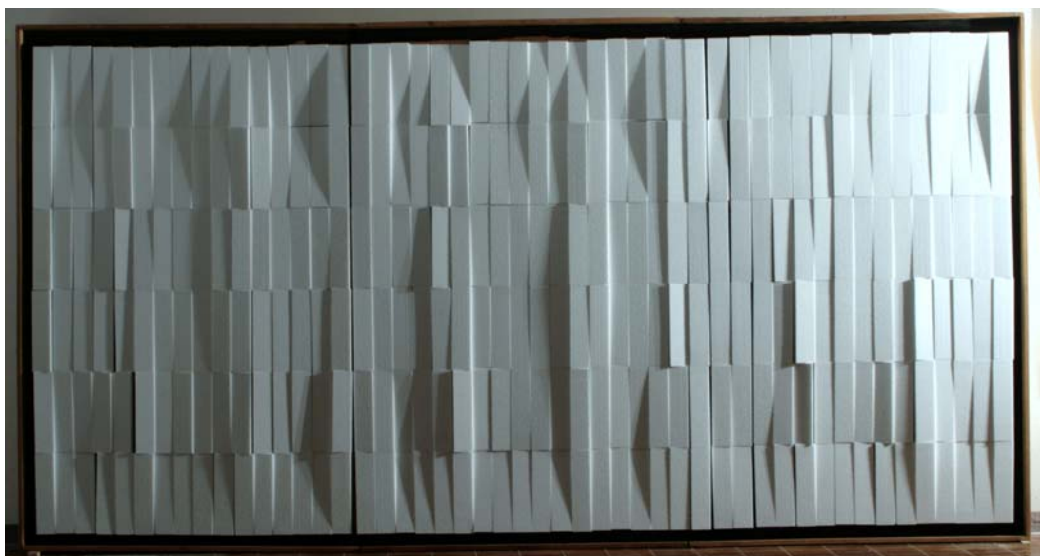
**Figura 49**. Il recto dopo il restauro
